Vlinderen en de granaatscherf

Bij houten ronde en platbodemjachten is onderhoud een jaarlijks terugkerend fenomeen. Daar ben je als eigenaar op voorbereid en handige eigenaars beleven plezier aan het zelf klaren van een grote onderhoudsklus. Dat ondervonden Jan Paul en Geesje Loeff uit Veere toen ze besloten er een groot deel van hun vaarseizoen aan op te offeren. Door: **Jan Paul Loeff**

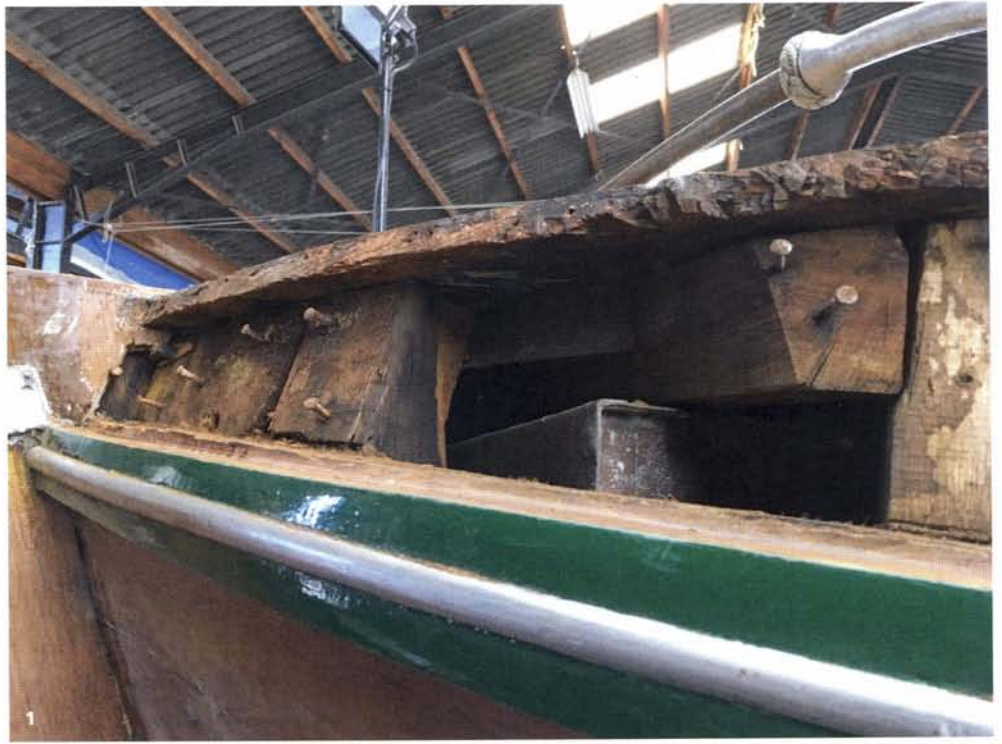
1. Als eerste werd het stuurboord boeïsel gesloopt. Doordat het slecht was ging dat redelijk makkelijk. Eronder zat op iedere spantkop een lapje hout als vulstuk. Bij Van Duivendijk in Tholen noemen ze dat een 'velletje'. Al die velletjes waren rot en moesten vervangen worden. Geen wereldklus maar wel een noodzakelijke. En het oppervlak ervan moet strokend verlopen, anders vertoont het boeïsel op ieder spant een knik. Gelukkig waren de spantkoppen achter de velletjes allemaal keihard.

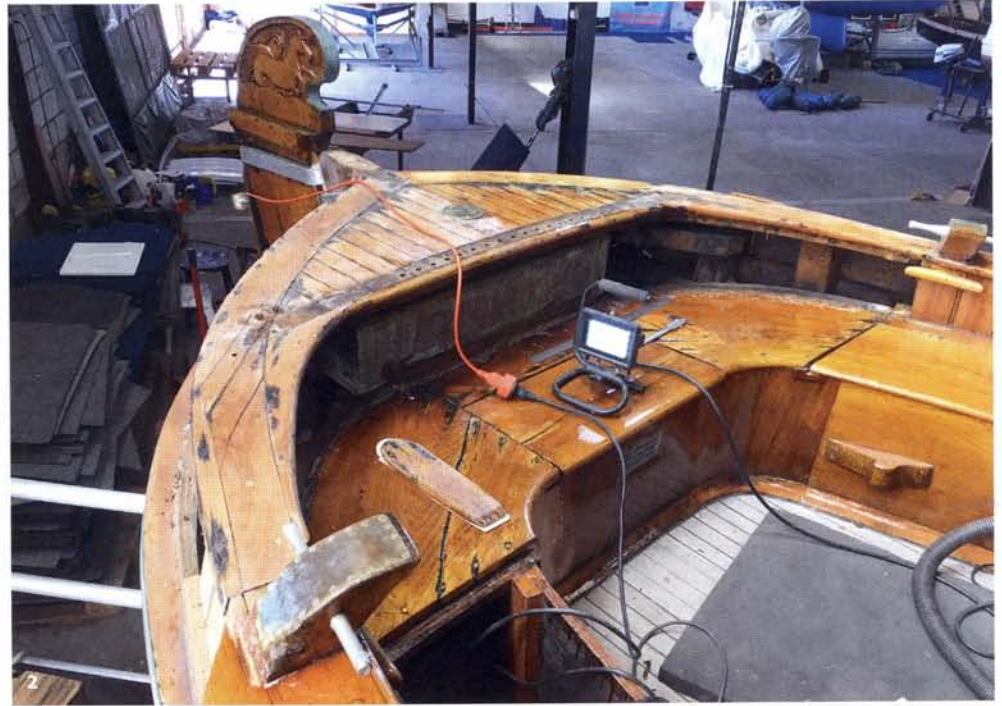
2. Om het boeïsel te klemmen moest het potdeksel weg. Dat bleek zo slecht dat een paar rukken met een breekijzer genoeg waren om het er in stukken af te slopen. Voor die tijd moesten echter de overloop, de pennendraad en de schrootjes aan de binnenkant van de kuip eraf. Met die overloop heb ik echt ruzie gehad. Een hele grote Bahco met een stuk steigerpijp erop tot voor in de kuip was maar net lang genoeg om de moeren aan de onderkant eraf te draaien. Schroefdraad was vastgeroest en bijna niet meer aanwezig. Toen moest de overloop er naar boven toe uit. Ook dat kostte een paar uur geweld en beuken voor er beweging in kwam. Na een uur of vijf tobben was het prachtige stuk smeedwerk vrij. Voor terugplaatsen lieten we er nieuwe draadeinden M24 aan lassen.

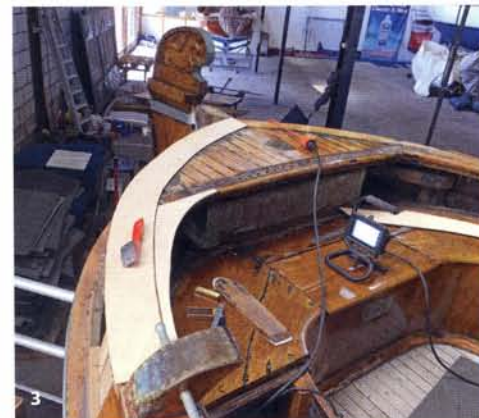
3. Onder het potdeksel en de stuurboord helft van het achterdek bleken de balkjes onder de naad van de dekbalkjes naar het potdeksel verrot. Die moesten dus vervangen. Verder was de achterste dekbalk aan deze kant van een velletje voorzien om het dekje te laten stroken. Ook dat velletje was verrot. Nog ernstiger was de stand van zaken aan bakboord. Daar moest een deel van de dekbalk vervangen worden.

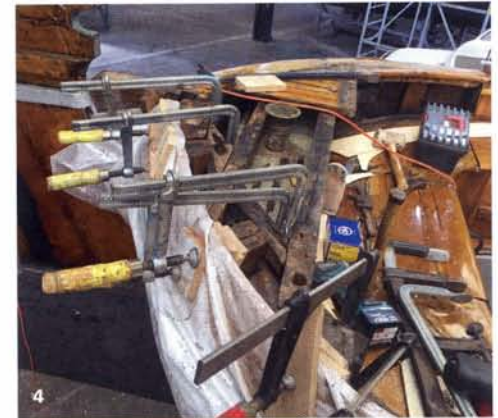
4. Het stomen van de plank ging op dezelfde manier als bij het lange deel van het boeïsel in 2014. De toen geleerde lessen werden opgevolgd: plankjes onder de klemmen om moeten in het zachte hout te voorkomen, het stuk fors langer laten dan nodig om vooraan de bocht goed te krijgen en extra vulstukjes om het terugveren op te vangen, de ondergrond goed, heel goed stroken. Dat ging allemaal goed behalve die extra opvulling om de bocht te halen. Eén stukje multiplex van 18 mm extra was veel te weinig.

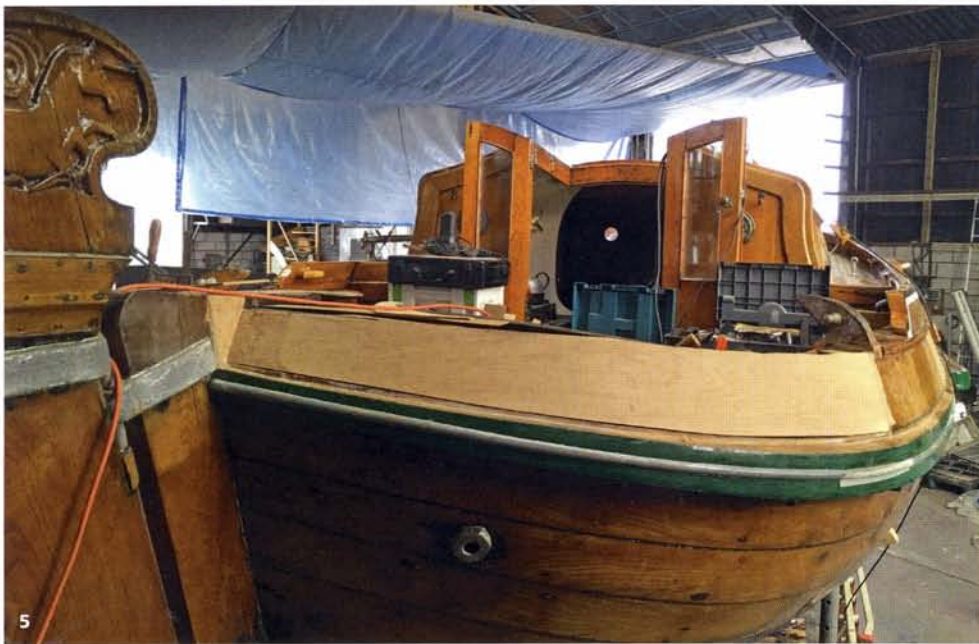
5

5. Dit stuk boeisel heeft dan ook meer kromming dan dat stuk van een aantal jaren geleden. Desondanks is het er met wat extra kracht op de schroeven toch netjes in gekomen.

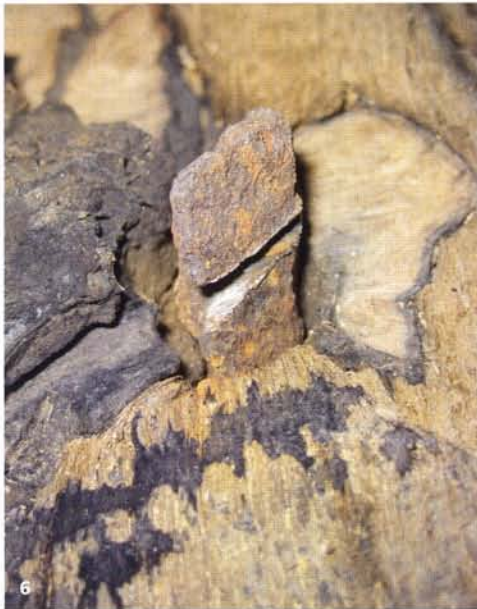
6

6. Die krommer met de zaagsnee voor de potdeksels was nu aan de beurt om aangepakt te worden. Op een paar schragen ingeklemd en met de kettingzaag aan de gang. Na een stuk gezaagd te hebben kwamen er opeens vonken uit de zaagsnee. Er zat duidelijk iets hard in. Dat was waarschijnlijk de oorzaak van de breuk van de lintzaag. Heel voorzichtig toch verder, na de locatie van de obstructie gevonden te hebben. Maar ook kettingzagen kunnen niet tegen een contact dat vonken veroorzaakt en de ketting was dus in één klap bot. Vriend Peter Maljers, die het zagen deed, kon zelfs met zijn berenkracht de zaag er niet door drukken. Uiteindelijk hebben we met een moker en houten wiggen de twee delen uit elkaar gespleten. Gelukkig spleet de krommer in de richting die voor het potdeksel het beste was.

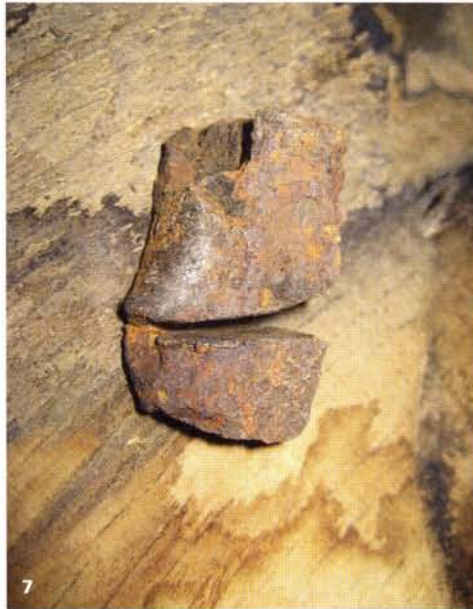
7

7. Toen kwam de aap uit de mouw, of beter de scherf uit de vlinder. Er bleek een knots van een granaatscherf in de krommer te zitten. Achteraf is aan één kant te zien waar die erin geschoten is. Het is zomaar mogelijk dat de eik waaruit de krommer kwam honderd jaar geleden in Noord-Frankrijk stond, middenin het strijdgewoel van de Eerste Wereldoorlog. Op de foto is goed te zien dat de lintzaag er op een paar millimeter na bijna doorheen was. Heeft de zager een tijd lang geduld gehad en toen een harde duw gegeven waardoor de zaag brak? Of was die zaag tegen die tijd zo bot en beschadigd dat ze uit zichzelf brak? Hoe het ook zij, de scherf was eruit en we hadden twee stukken krommer waarvan de dikste te gebruiken was.

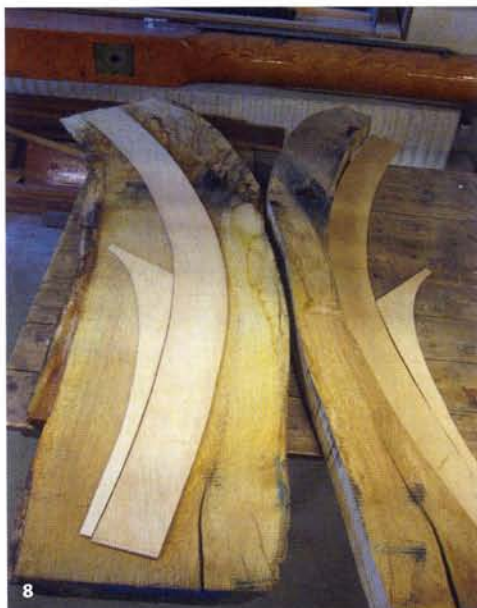
8

8. Ons plan was om de draad in het hout precies het potdeksel te laten volgen. Dat kon nu niet want door het staal van de scherf was een zwarte vlek ontstaan. Gelukkig was de krommer breed genoeg om er - met een beetje schuiven - toch een heel net potdeksel uit te kunnen zagen, samen met de afgeronde hoeken van de kuip. We hebben eerst de contouren aan de hand van de mal ruw uitgezaagd en die dikke kromme plank toen in het vlak doormidden gezaagd en opgevouwen. Wauw, toen zagen we die vlinder en zelfs het oorlogsgeweld kon die schoonheid niet bederven, al is aan bakboord nog een spoor zwart te zien.

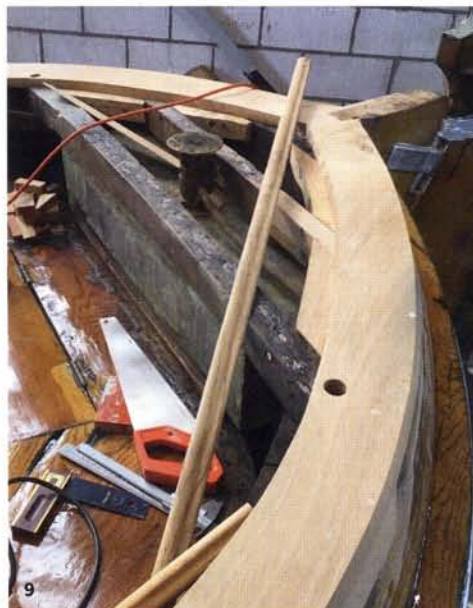
9

9. De verdere klus was redelijk recht-toe-recht-aan. Het potdeksel aan stuurboord pasmaken en erin schroeven. Dan aan bakboord slopen van het dekje en potdeksel. Dat kwam er vrijwel in zijn geheel uit, de beste mal die je kunt voorstellen natuurlijk. Het boeisel aan die kant bleek echter onder het schildpadblok ook slecht. Alleen was de rest nog prima. Aan die kant hebben we dus alleen maar een stukje gezeten en de rest van het boeisel kaal gehaald. Wat is het toch een wonder dat hout na zo'n actie er weer als nieuw uitziet!
