Klinken aan een kraak

Maritiem Museum „Prins Hendrik” restaureert de Kraak „Lena”

Op vrijdag 30 mei 1986 vond een niet alledaagse gebeurtenis plaats. Op de scheepswerf „Gebroeders Tijssen” te Leiden werd op die dag de kraak „Lena”, eigendom van het Maritiem Museum „Prins Hendrik” te Rotterdam, officieel te water gelaten, nadat dit schip van een geheel nieuw geklonken vlak en kimmen was voorzien.

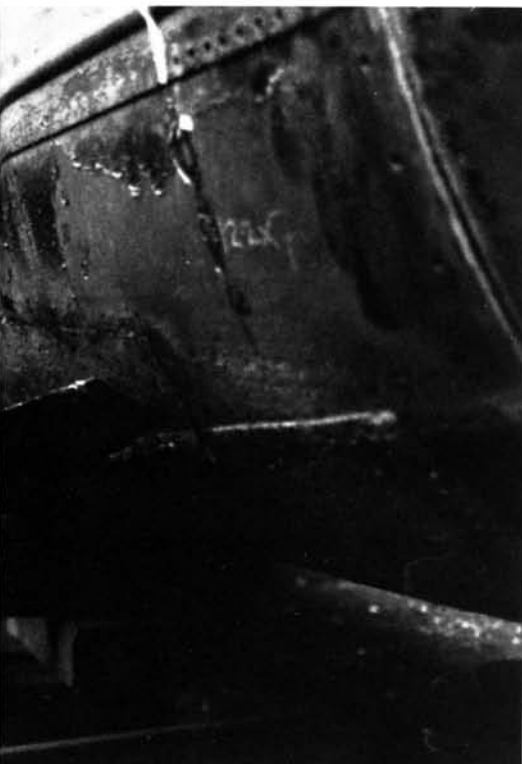
Het afslopen van de oude platen. Een opgelaste dubbelplaat wordt afgenomen

plaat af te kunnen nemen moeten alle klinknagels waarmee de plaat vastzit aan naastliggende platen en aan de spanten worden verwijderd. Dit ontklinken kan op verschillende manieren plaatsvinden. In dit geval werden de koppen van de nagels voorzichtig afgebrand met de snijbrander waarna met een „por” en een zware hamer de nagels uitgedreven werden. Een complicerende factor vormden echter de dubbelplaten.

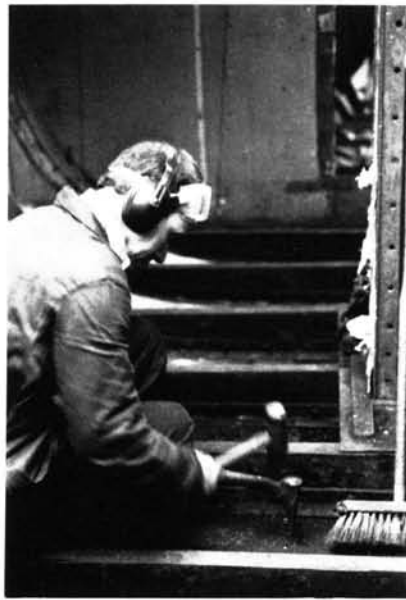
De oude klinknagels worden uitgedreven met een „por”

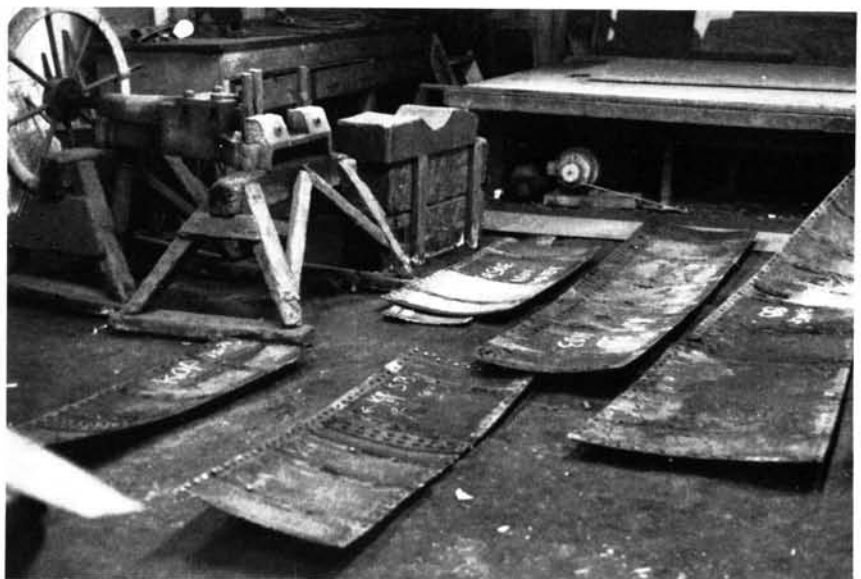
Alle oude platen worden gemerkt en neer gelegd in de loods. Op de achtergrond de bugmachine en het blok (met utholling) om platen in de vorm te kloppen.

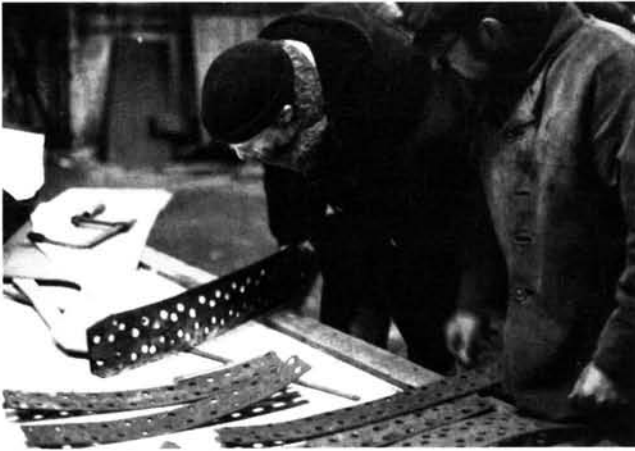
Niet al het oude materiaal is onbruikbaar. De oude stukplaten worden gecontroleerd op bruikbaarheid. Met een stuk plaat worden de twee korte zijden van twee platen met elkaar verbonden

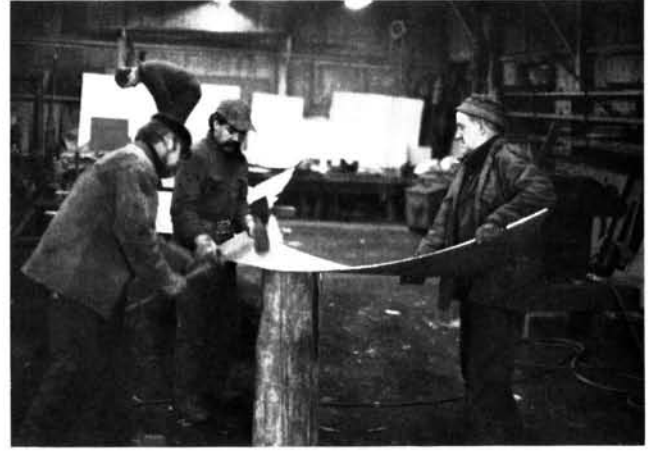
Het meeste buigwerk gebeurt met de buigmachine, maar soms zijn enkele klappen met de hamer nodig om de platen perfect passend te krijgen.

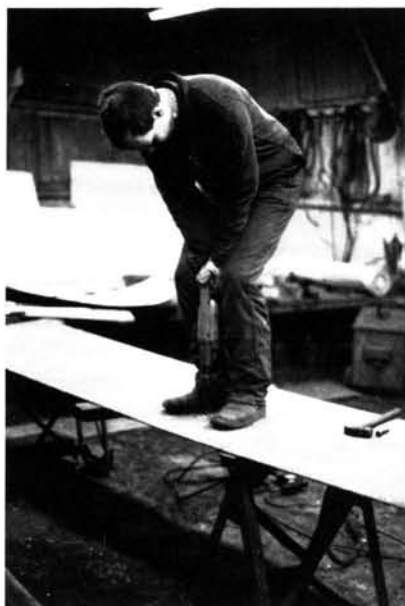
Het voorbereiden van de klinknagelgaten

Hoe nauwkeurig de gaten ook geboord zijn, ze liggen nooit precies voor elkaar. Om van twee gaten een gelijkmatig gat te maken worden de gaten „geruimd”. Met een ruimer (soort boor) worden bei-

de gaten ruimer gemaakt. Opgeruimd tot een doorlopend gat gemaakt is. Uiteraard binnen zekere grenzen de klinknagel mag niet „los” in het gat komen te zitten.

Na het ruimen worden de gaten aan de buitenzijde van het schip gesoevereind (soevereinen = verzinken). Hiermee bereikt men dat de aangeklonken en opgestuikte nagel een breder draagvlak krijgt en na het krimpen (door afkoeling) de te verbinden platen strak tegen elkaar aan kan trekken.

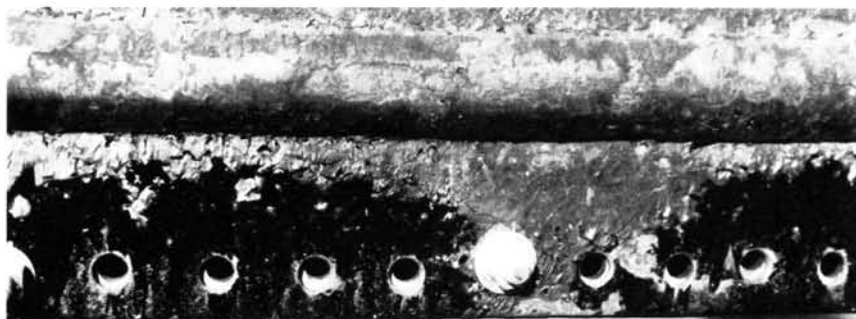
Nieuw op oud. Na passend te zijn gemaakt wordt een nieuwe plaat met bouten vastgezet. Hier wordt de tweede huidgang bevestigd aan de eerste huidgang en de spanten.

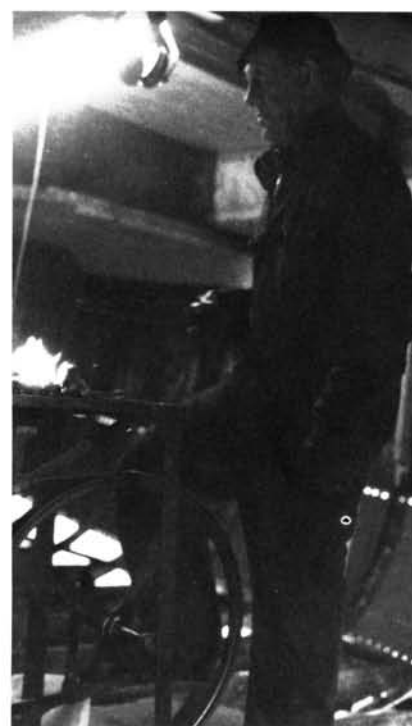
In de veldsmidse worden de klinknagels heetgestookt. De smidse staat opgesteld in het ruim van het schip. De luchttoevoer naar de kolen wordt bewerkstelligd door een ventilator die met de voet wordt aan gedreven.

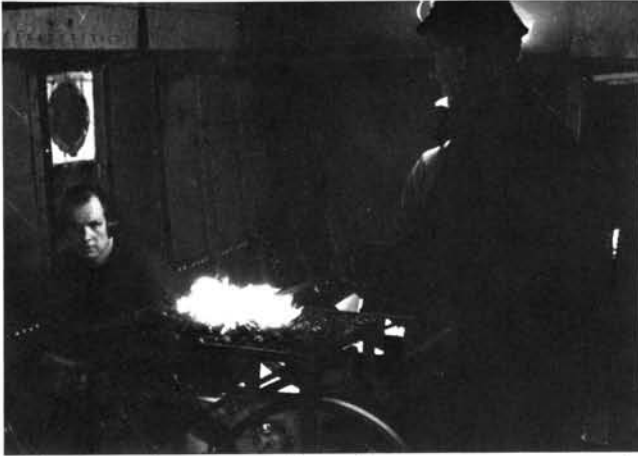
Tijdens het verhitten liggen de nagels in een soort roostertje dat tussen de kolen inligt. Het is zeer belangrijk dat de nagelheter de nagels op tijd uit het vuur haalt. Als een nagel verbrandt is hij onbruikbaar geworden.

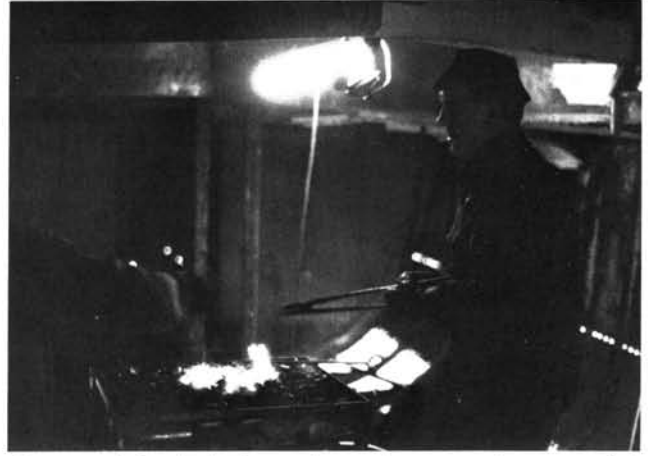
Een grote behendigheid met de nageltang is nodig om een hete nagel in de kortst mogelijke tijd van het vuur naar de tegenhouder te transporteren.

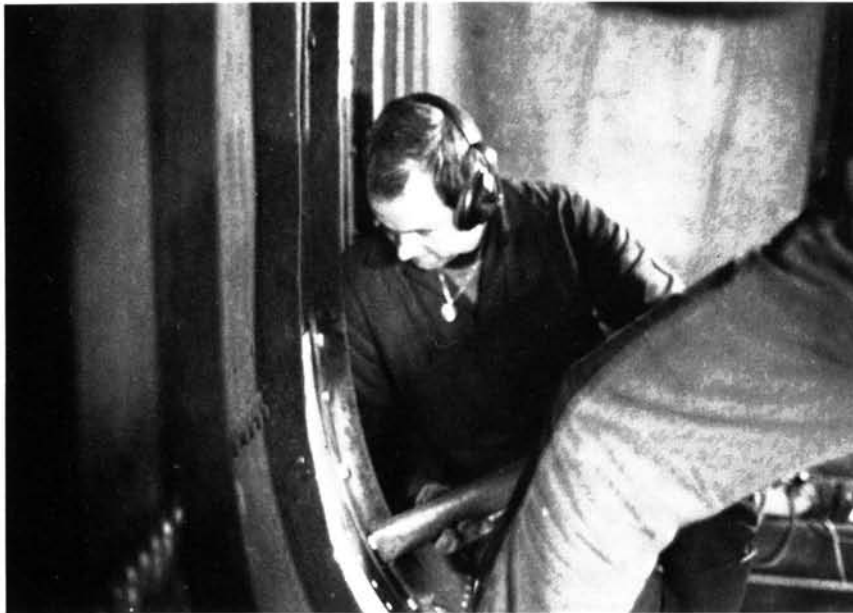
Met kracht wordt de dolly (tegenhouder) tegen de hete nagelkop gedrukt. Aan de buitenzijde van het schip wordt de nagel aangeklonken.

Zodra de nagel verschijnt geeft de klinker met de luchthamer een „roffel” op de randen van het gat om de platen tegen elkaar aan te drijven. Dan

wordt de hete halfvloeibare klinknagel aan een rand vastgeklonken, zodat de platen vast tegen elkaar aan zijn getrokken. Hierna

het afklinken. De klinker werkt nu de gehele nagelkop af en probeert een zo gelijkmatig mogelijke kop op de nagel te klinken.

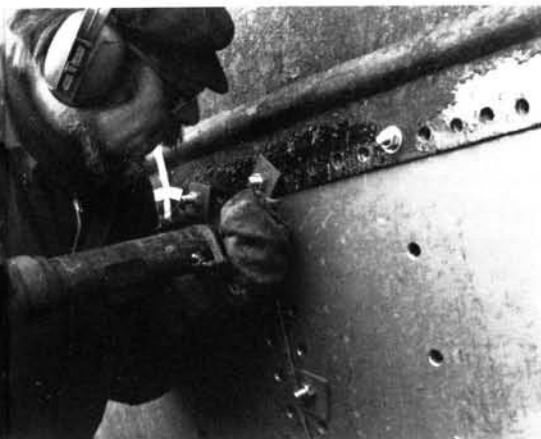
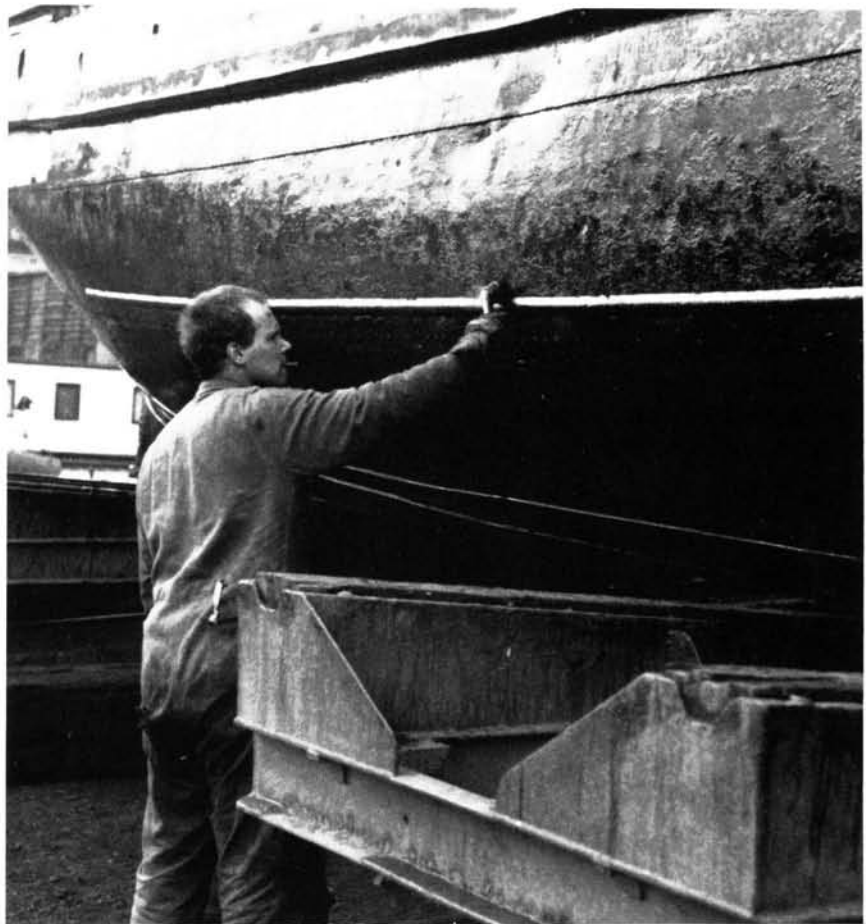
Een kwastje teer completeert het geheel.

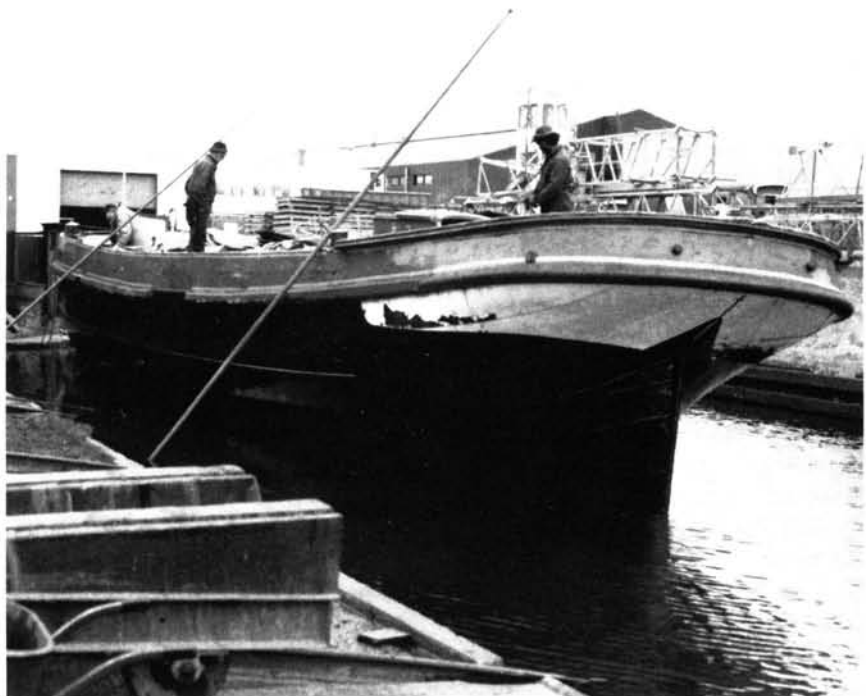
De tewaterlating. Het schip blijft enige tijd op de karren staan om dicht te kunnen trekken.

Het is bekend dat geklonken schepen na de eerste tewaterlating vrijwel altijd lekken. Zo ook de Lena. Na enkele dagen wordt het lekken al beduidend minder slecht. Een enkele nagel traant nog een beetje. Na ruim een week is het schip droog. Eventueel aanwezige ruimtes zijn volgeroest en het lekken houdt op. Er moet rekening mee worden gehouden dat het bij het gebruik van gestraalde en gemeneerde plaat langer duurt voordat het lekken ophoudt dan bij het gebruik van zwarte plaat.
