# Het verhaal van de herboren Pegasus

Cees Droste

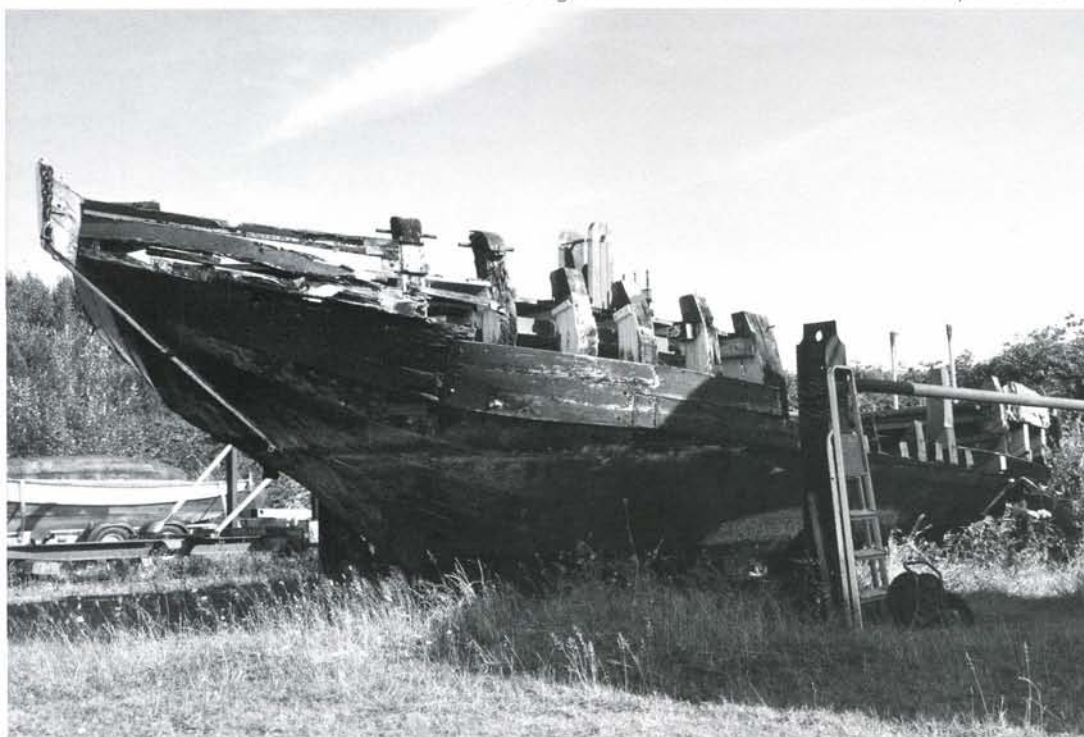
*De Pegasus in verval naast de CNR-loods te Rupelmonde.*

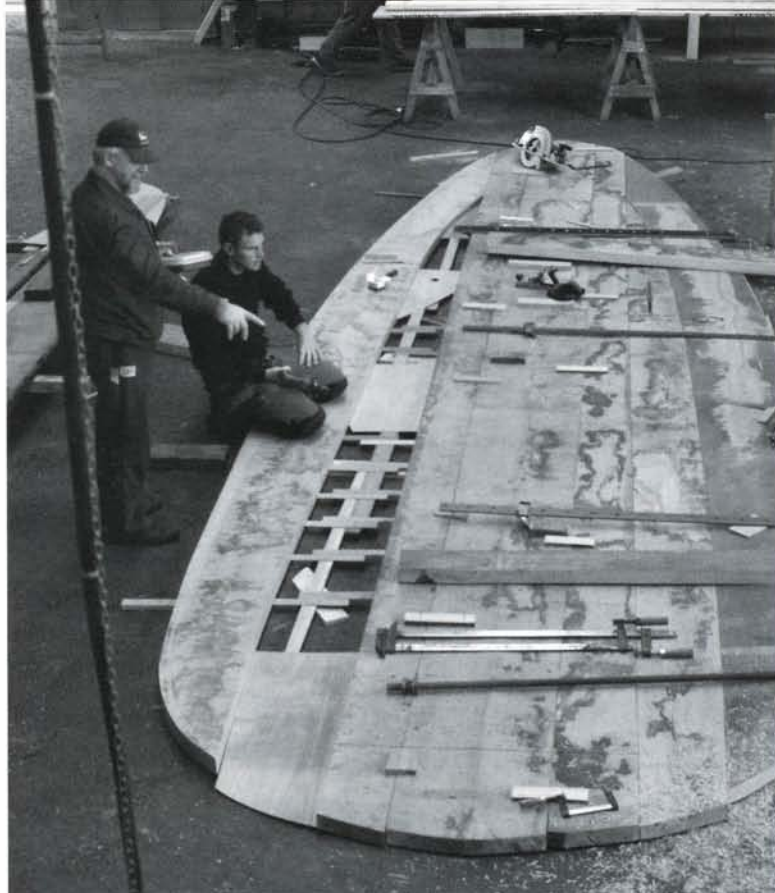
*De verschillende vlakdelen. ▶  
De kromming wordt geperst met betonblokken. ▼  
De lijn zit er al in. ▼▼*

Op de vloer van onze bouwloods is een uitslag op ware grootte van het vlak gemaakt en aan de hand daarvan werden de vlakdelen gezaagd. Hierbij kwamen al twee grote voordelen van nieuwbouw tevoorschijn n.l. het blind verpenen van de vlakdelen onderling wat bij restauratie vrijwel onmogelijk is en dat het heel eenvoudig was om een rondlopend vlakdeel aan de buitenkant van het vlak te maken, zodat wij geen scherpe punten in de vlakdelen kregen bij de kimnaad die naderhand bij het breeuwen problemen zou kunnen geven. Toen het vlak eenmaal in elkaar zat is het opgehesen, op een voorlopige bouwstelling geplaatst en de kromming in de lengte, de heve, doormiddel van twee grote beton blokken erin geperst. Daarna hebben wij de plaatsen van de liggers en zitters erop afgetekend en de v- vorm overdwars, de tilling, er met het plaatsen van enkele liggers in aangebracht.

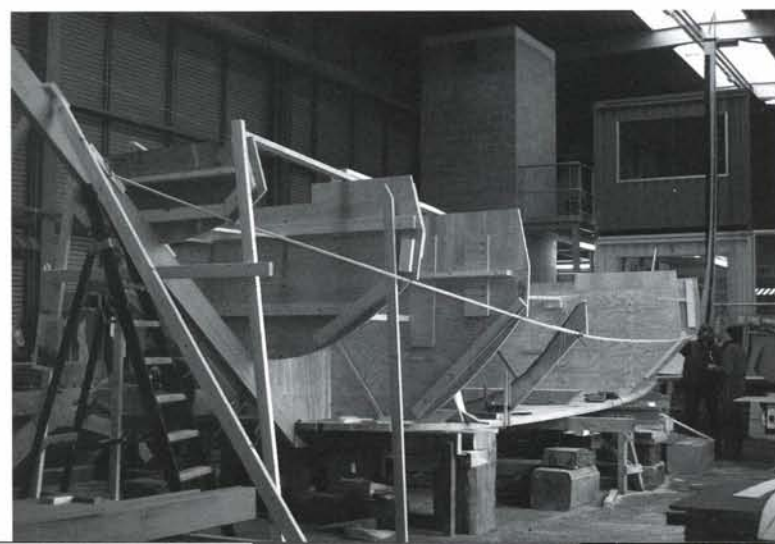
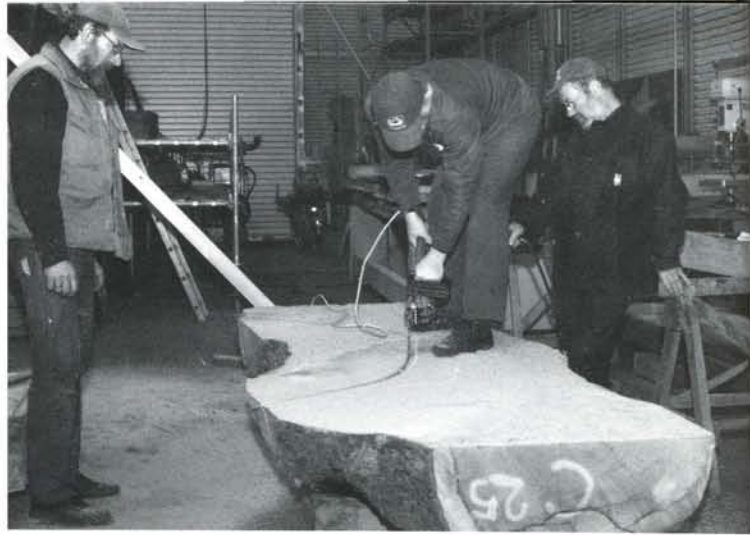
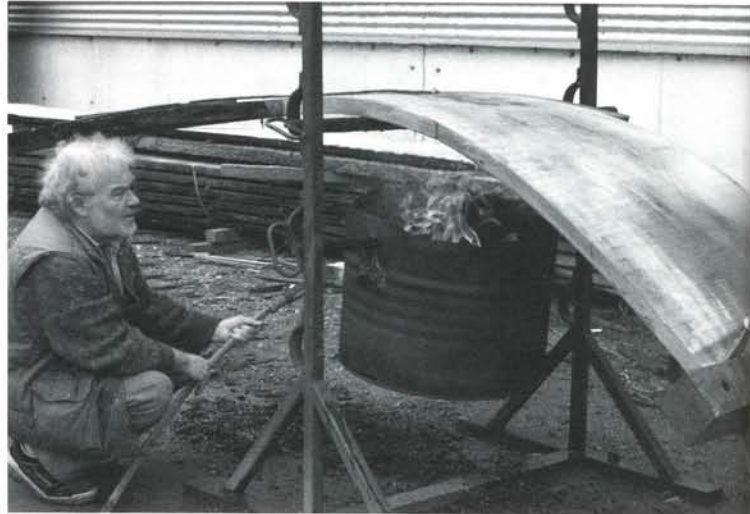
Het zagen van een spant. ▶  
 Het krommen van een huidplank. ▼  
 Plaatsen van een huidplank. ▼▼

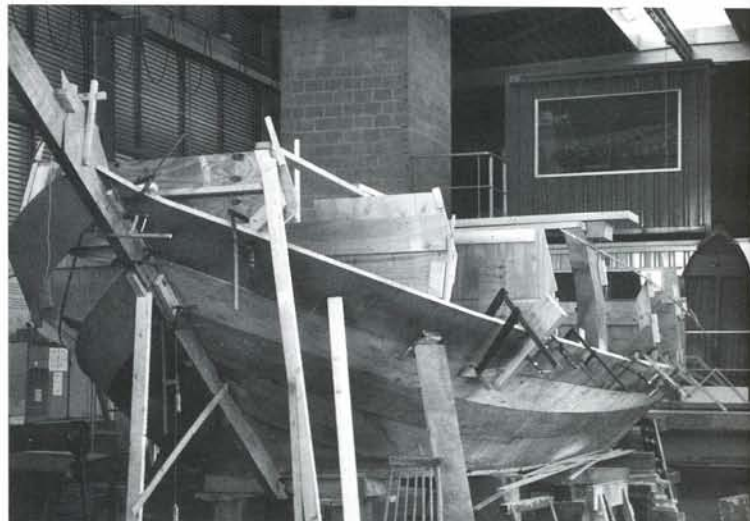
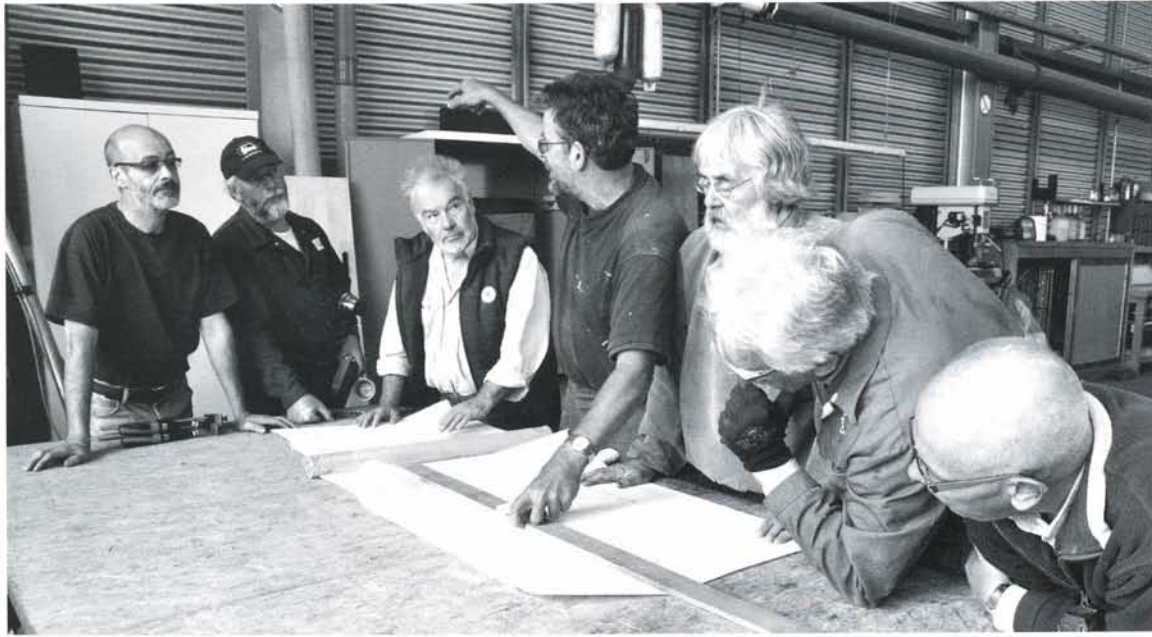
*Met passen en meten  
wordt de meeste tijd  
versleten. ▶▼*
