Boeieraak na 100 jaar weer in topconditie, *deel 2*

In de vorige Spiegel beschreven we hoe Walle Hoekstra en zijn partner Annet van Warners in 2007 in België een zwaar verwaarloosde boeieraak kochten en hoe ze aan een tijdrovende restauratie begonnen. In dit artikel kunt u zien wat er van 2011 tot en met mei 2014 in Stavoren aan het casco werd gedaan. En dat was niet mis! Tekst: **Wim de Bruijn** Foto's: **Walle Hoekstra, Jo Houben (tewaterlating)**

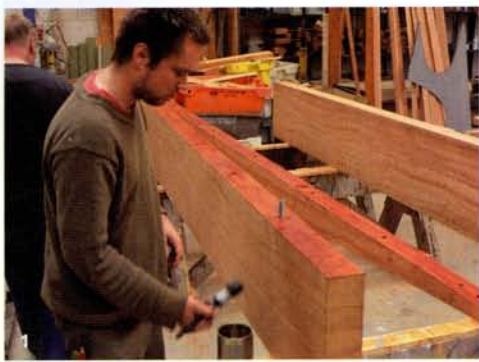
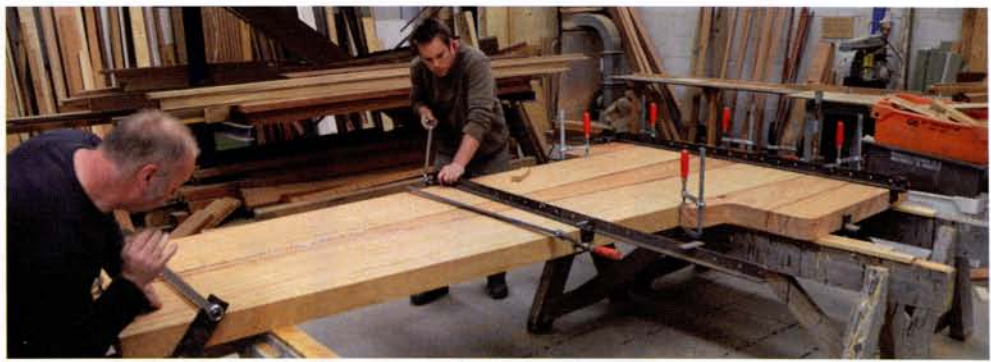
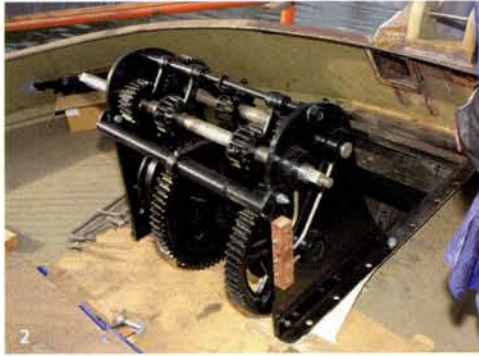
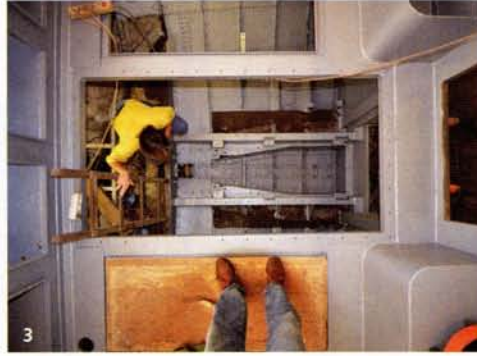
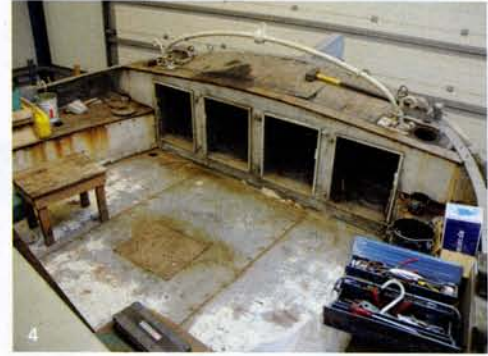
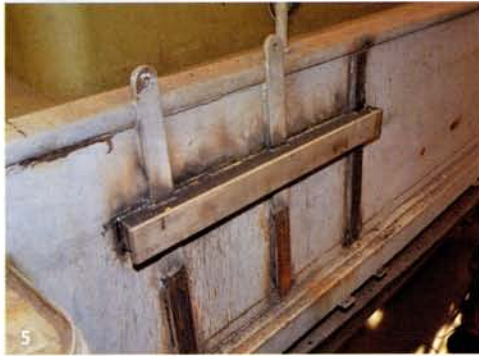
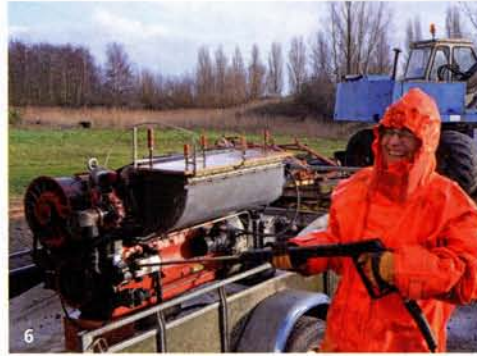
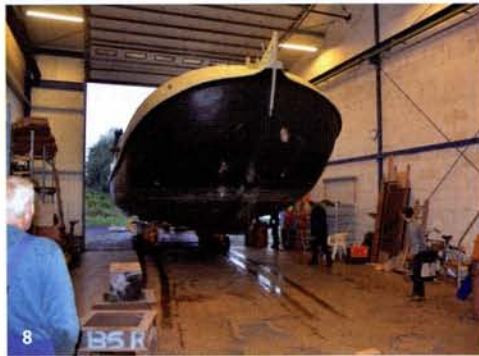
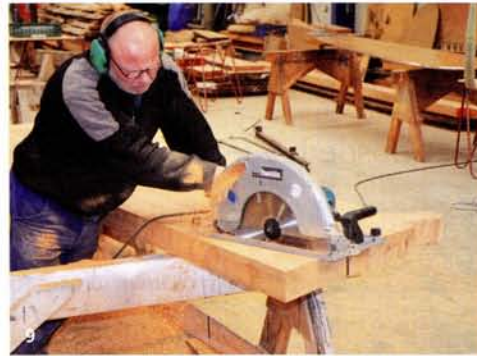
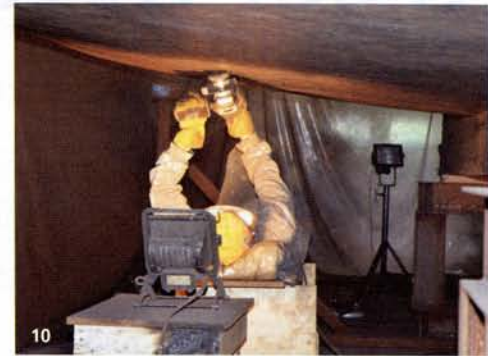
1 Piet Blaauw en Bart Westerhoff maakten een nieuw roer voor de boeieraak. Walle verzorgde zelf het ijzerwerk • 2 Ook de maststrijk-/ankerlier is gestraald en voorzien van nieuwe lagers • 3 De motorkamer is gestraald en geschilderd • 4 De kuip is kaal. Ook het achterdekje is helemaal verrot en wordt vernieuwd • 5 De rail voor verstelbare zwaarden is nu van rvs • 6 Annet maakt de motor met een hogedrukspuit schoon • 7 Daarna kan de motor in een nieuwe kleur worden gespoten • 8 De romp verhuist naar de werkloods van Piet Blaauw • 9 Piet Blaauw maakt intussen een nieuw roer • 10 Een onverwachte klus. Het onderwaterschip is niet goed schoon geworden en moet met Perago-schijven koolteer- en vervrij worden gemaakt

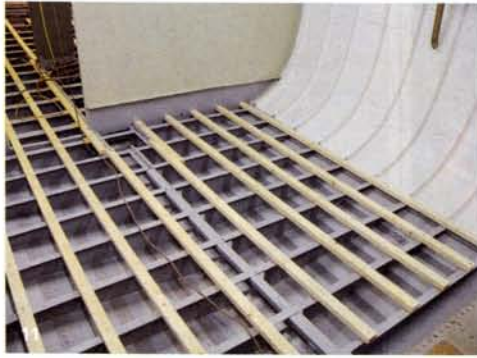
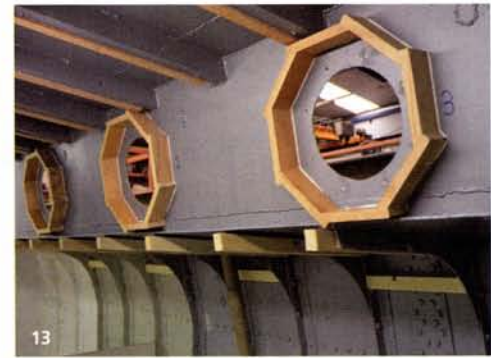
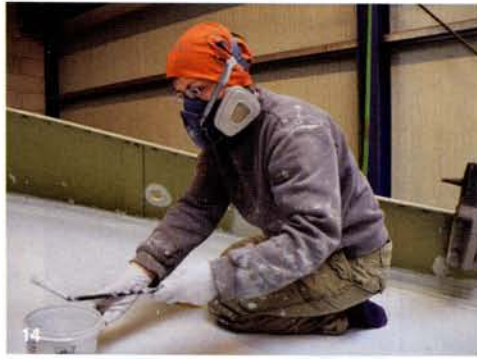
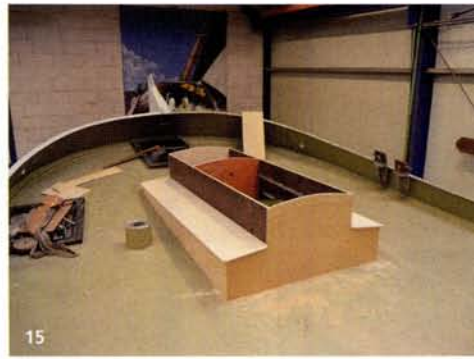
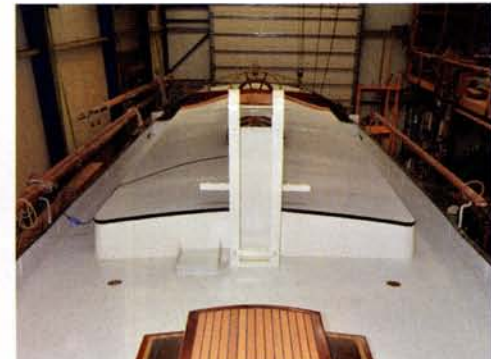
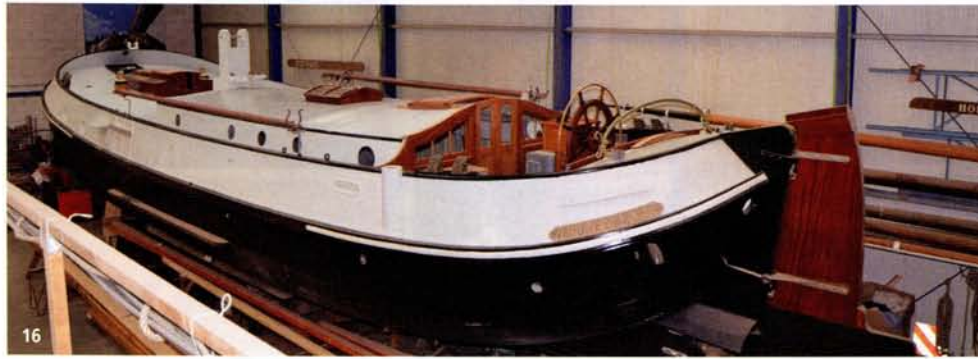
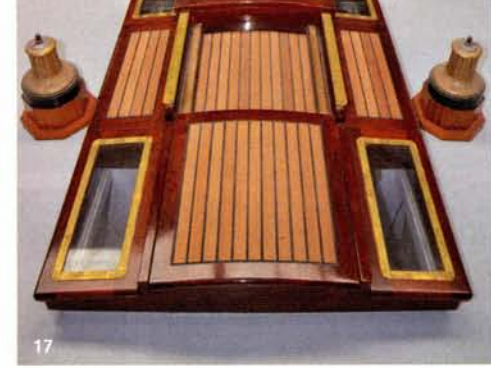
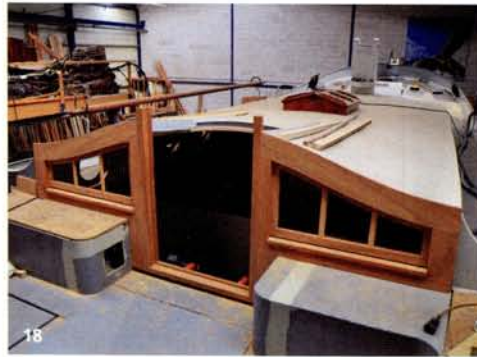
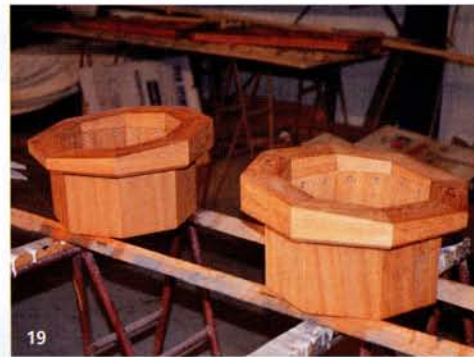
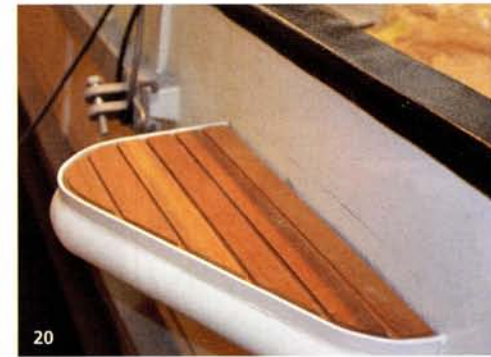
11 Het grondhout wordt aangebracht • 12 Er komt een nieuwe vloer over de dieselolietank • 13 Walle maakt achtkantige omhuizingen rond de patrijspoorten • 14 Annet blijft lagen verf aanbrengen. Er komt geen eind aan! • 15 Walle tekent een nieuwe koekoek en Piet maakt een mock-up • 16 Het is inmiddels 7 jaar verder, maar de romp is bijna klaar • 17 Twee schuifluiken die over elkaar schuiven en alle kleppen kunnen open worden gezet voor ventilatie • 18 De kuipbetimmering wordt verzorgd door Romke, de zoon van Piet Blaauw, die een opleiding voor sloopstimmerman volgt • 19 Lierkasten om de fundatie, gemaakt door Walle • 20 De aanvaringsklamp is vervangen door een nieuwe stalen houder, bekleed met gerubberde teakdeeltjes

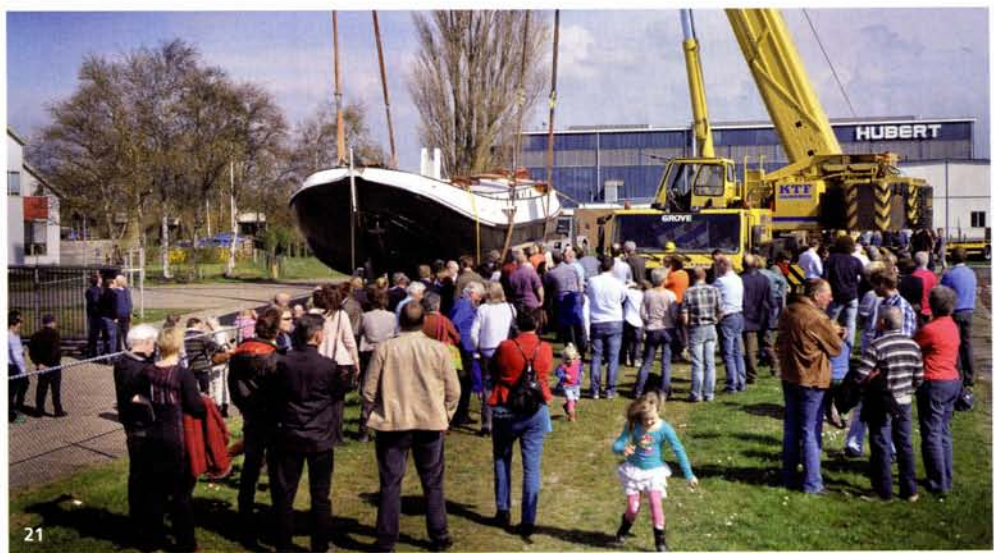
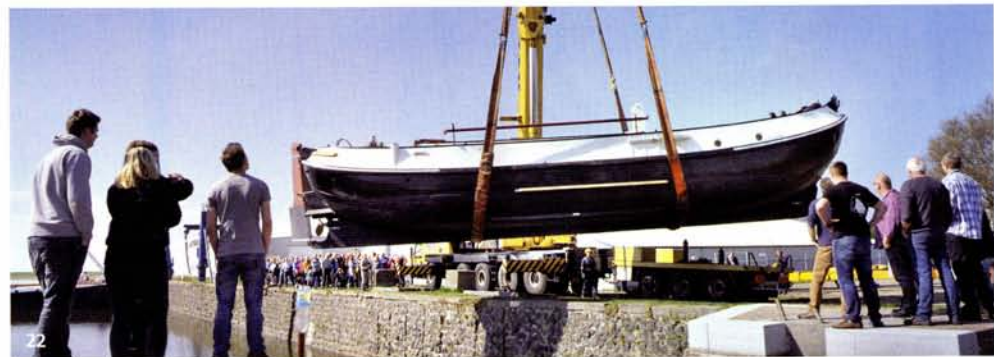
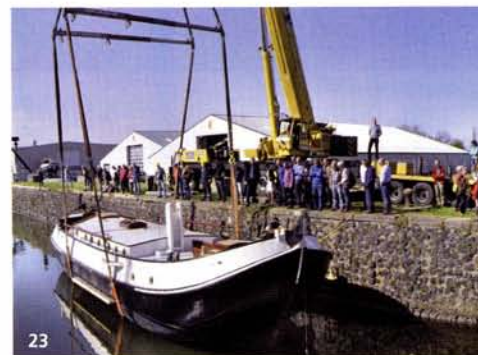
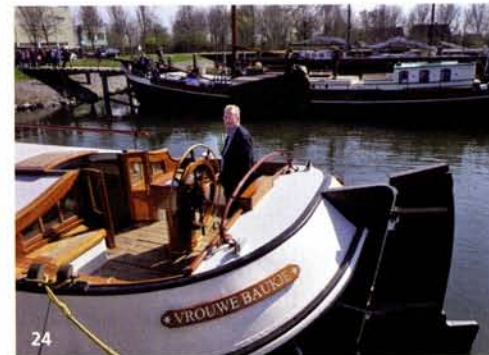
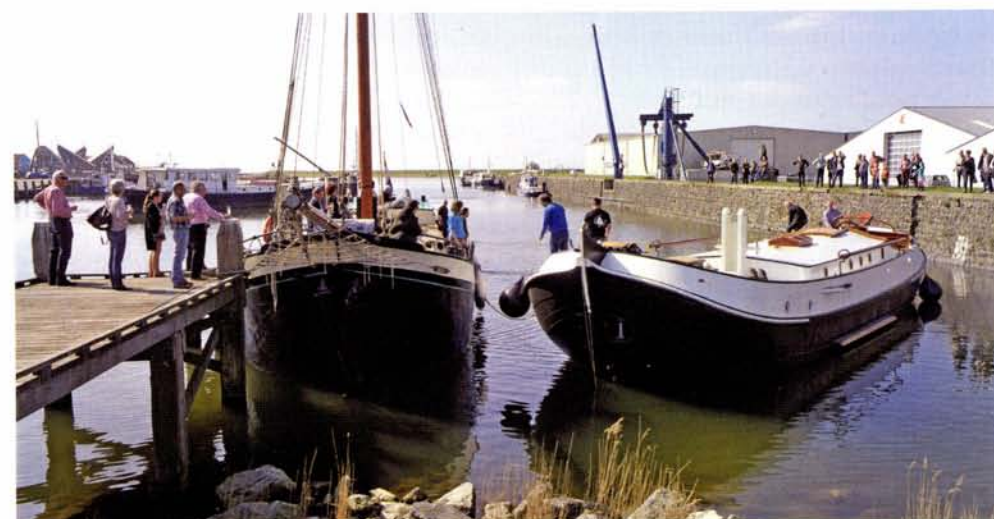
21 Er is veel belangstelling in Stavoren voor de tewaterlating • 22 De *Vrouwe Baukje* hangt in de takels • 23 De precies 100-jarige *Vrouwe Baukje* ligt weer in het water • 24 Een trotse Walle Hoekstra aan het stuurrad

Op 5 april werd de boeieraak opnieuw te water gelaten. Het jacht heeft al vele namen gehad. Een oude naam hergebruiken zat er niet in, daarom werd gekozen voor *Vrouwe Baukje*, de eerste naam van zijn partner Baukje Annet. Bij deze tewaterlating waren maar liefst vijf generaties van de familie Kievits aanwezig; J.C.M. Kievits uit Dordrecht was de eerste eigenaar van de aak geweest. Door alle gesprekken kwam een leuk detail boven water: de vader van Walle Hoekstra had bij Scheepswerf Verolme jarenlang nauw samengewerkt met de kleinzoon van de eerste eigenaar. Zo is de cirkel uiteindelijk weer rond. Het casco gaat nu op eigen kracht richting Zuid-Limburg, zodat Walle Hoekstra ook de avonden aan de betimmering kan werken. Het zit allemaal al precies in zijn hoofd en hij weet feilloos aan te geven waar alles komt te staan. Feit is dat je in een romp van 17,5 x 5 meter heel veel ruimte en vooral stahoogte hebt om er een leefbaar geheel van te maken. Dat is deze bevlogen technicus wel toevertrouwd! We kunnen rustig stellen dat opnieuw een historische romp is gespaard van de sloep en dat deze boeieraak weer kan worden toegevoegd aan ons maritieme erfgoed. Chapeau voor Walle en Annet, voor hun jarenlange doorzettingsvermogen. Er zullen maar weinig mensen zijn, die er meer dan 100.000 autokilometers en de tijd die daarmee was gemoeid, voor over hadden om hun droom waar te maken. Nog afgezien van de vele andere investeringen die voor deze restauratie nodig waren. ♡
