Over de lemsteraak *Sabijn* door Wim de Bruijn

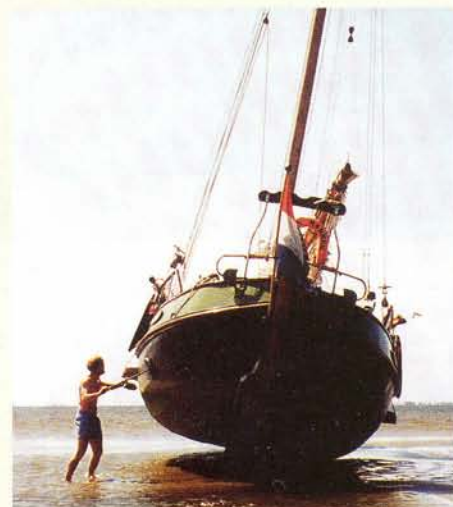
De *Sabijn* in 1995, drooggevalen op het Duitse Wad.

(koers)stabiliteit garandeerde. Bovendien was het dan niet nodig een (op zee kwetsbaar) zwaard te steken bij een aan-de-windse koers. De *Sabijn* heeft een onder het hele vlak doorlopende, 10 cm brede, massief stalen scheg van ongeveer 30 cm hoog, waardoor de uiteindelijke diepgang 1,20 m. is. Niet alleen de koersstabiliteit is daardoor aanzienlijk beter, maar door het gewicht is ook de kenterhoek groter dan 90°. “Op de Deense wateren hebben we één keer kunnen ervaren wat dat betekent. Door een gigantische windvlaag sloeg de *Sabijn* vrijwel plat, waarna ze zich als een statige dame langzaam maar onmiskenbaar oprichtte om vervolgens verder te zeilen alsof er niks gebeurd was”, vertelt Marina nog steeds een beetje onthutst. “Gelukkig kunnen we, afhankelijk van de ondergrond, nog heel goed droogvallen: kaarsrecht in de modder, of een graad of tien

helling op hard zand. Je hebt dus zoveel meer mogelijkheden dan met een scherp jacht, ook in gebieden als Bretagne en de Engelse kuststreken. Daar heb je toch vaak te maken met droogvallende getijdenhaventjes en dat zijn over het algemeen de mooiste plekken om te vertoeven.”
